**по обследованию строительных конструкций чердачной крыши и кровли здания музея, расположенное по адресу: РК, Актюбинская область, Мугалжарский район, г. Эмба, ул. Ж. Амирова, дом 4А.**

**Цель обследования:** Подготовка технического заключения о техническом состоянии строительных конструкций чердачной крыши и кровельного покрытия здания музея братьев Жубановых, расположенного по адресу: РК, Актюбинская область Мугалжарский район, г. Эмба, улица Жагипара Амирова, дом 4А с целью определения технического состояния строительных конструкций чердачной крыши и кровли здания для разработки конструктивных решений на капитальный ремонт объекта.

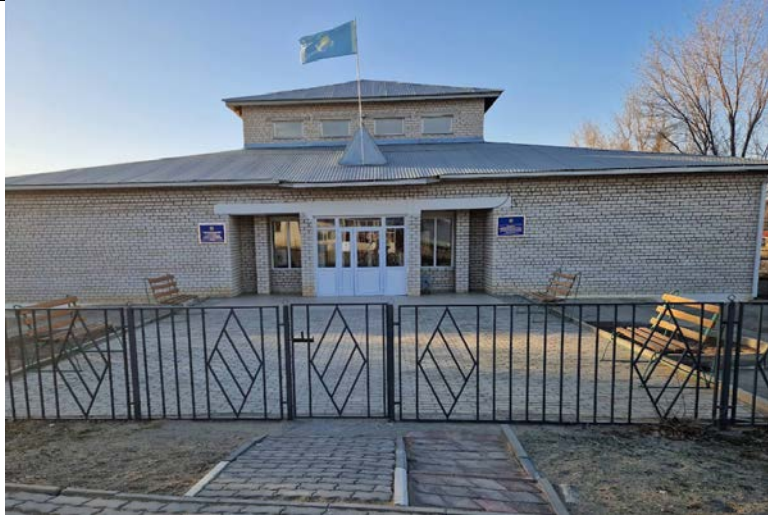
| 28 | Фотография объекта | |

| 27 | Категория технического состояния объекта | На момент обследования крыша и кровля — в стадии ограниченного повреждения |

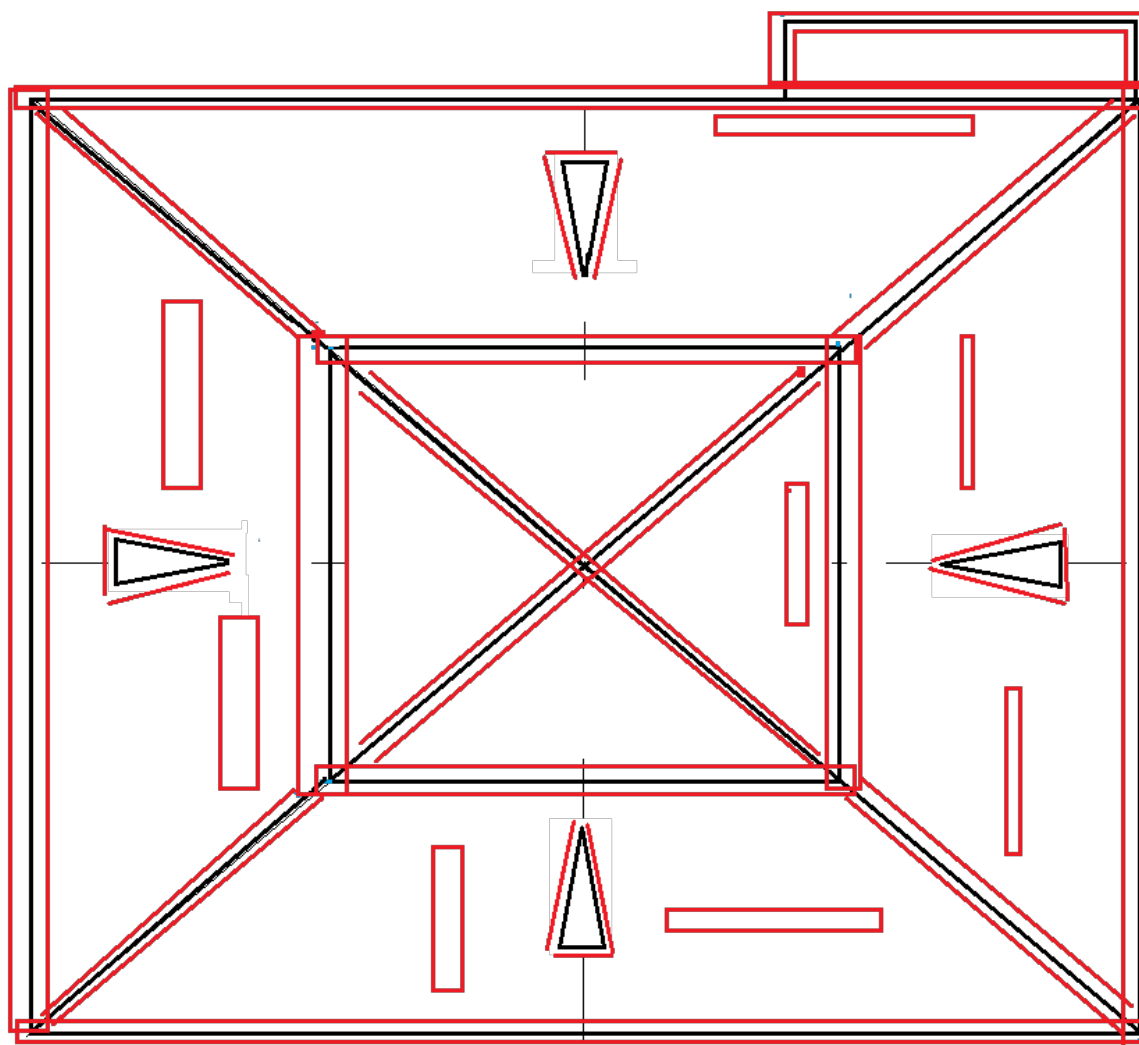
— Недопустимые дефекты кровли
