по результатам технического обследования строительных конструкций  
балконных и навеса над входной группой здания  
КГП на ПХВ «Областной центр фтизиопульмонологии»  
Управления здравоохранения Карагандинской области

ШИФР: QWI-ZIS-2026/008.

**ОБЪЕКТ:** Балконные плиты и навес над входной группы.

**ЗАКАЗЧИК:** «Областной центр фтизиопульмонологии» Управления  
здравоохранения Карагандинской области».

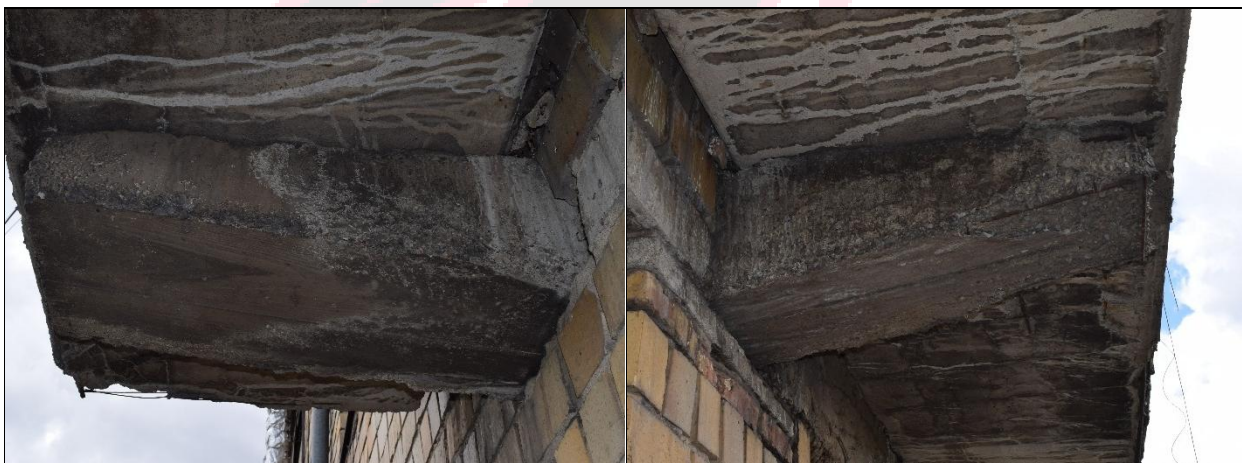
Фото 4. Вид снизу на балконную плиту и железобетонную опорную балку в зоне примыкания к наружной стене здания.

По результатам обмеров установлено, что ширина железобетонных опорных балок составляет 220 мм. Высота балки имеет переменное сечение: с одной стороны высота составляет 300 мм, с другой стороны — 150 мм. Таким образом, балка выполнена с сужением по высоте, что указывает на переменное поперечное сечение консольного элемента. Данное конструктивное решение могло быть принято для обеспечения опирания балконных плит, формирования уклона либо сопряжения с фасадной частью здания, однако точное проектное назначение переменного сечения не установлено ввиду отсутствия исходной проектной и исполнительной документации.

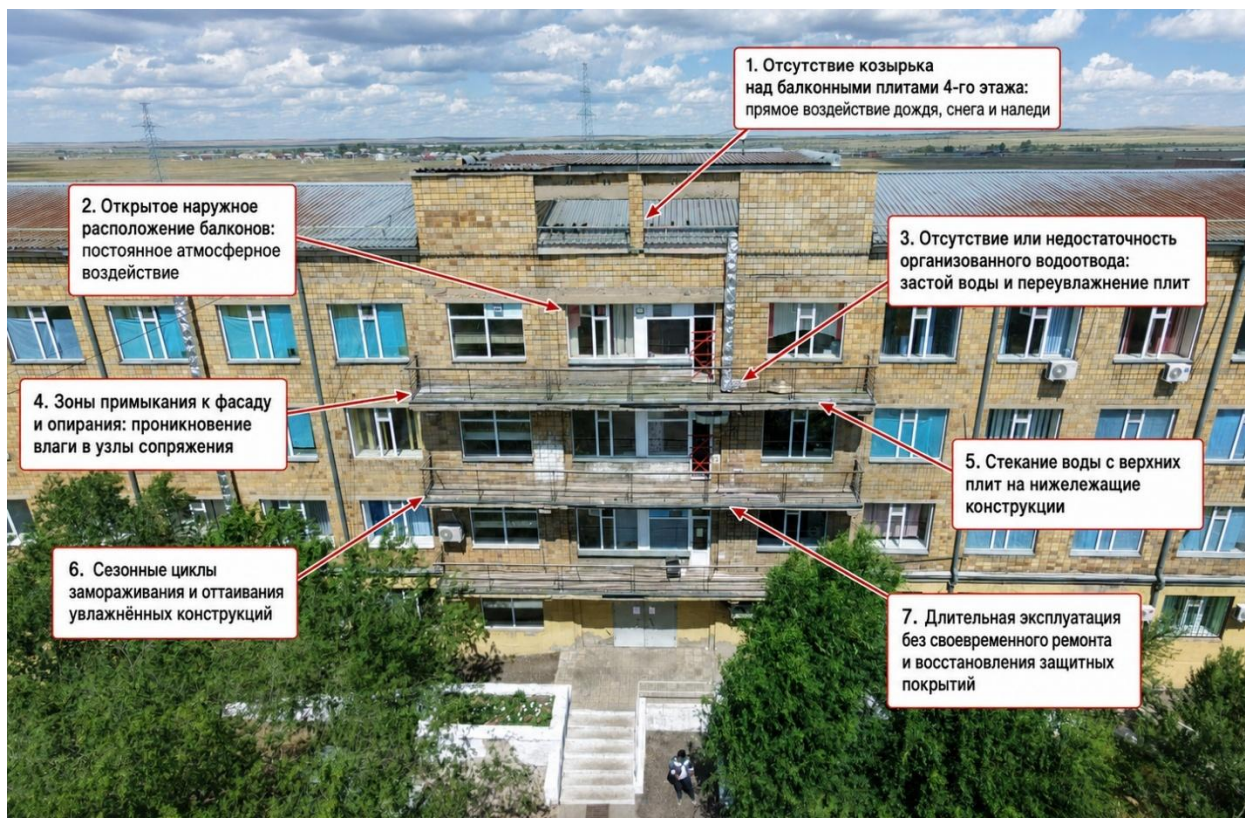
В ходе анализа рассмотрены возможные факторы, влияющие на возникновение и развитие повреждений, включая длительную эксплуатацию конструкций, воздействие атмосферных осадков и температурно-влажностных процессов, физический износ материалов, нарушение защитных слоев, коррозионные процессы, локальные деформации, а также возможное снижение несущей способности отдельных конструктивных элементов.

Фото 5. Факторы, способствовавшие образованию повреждений.

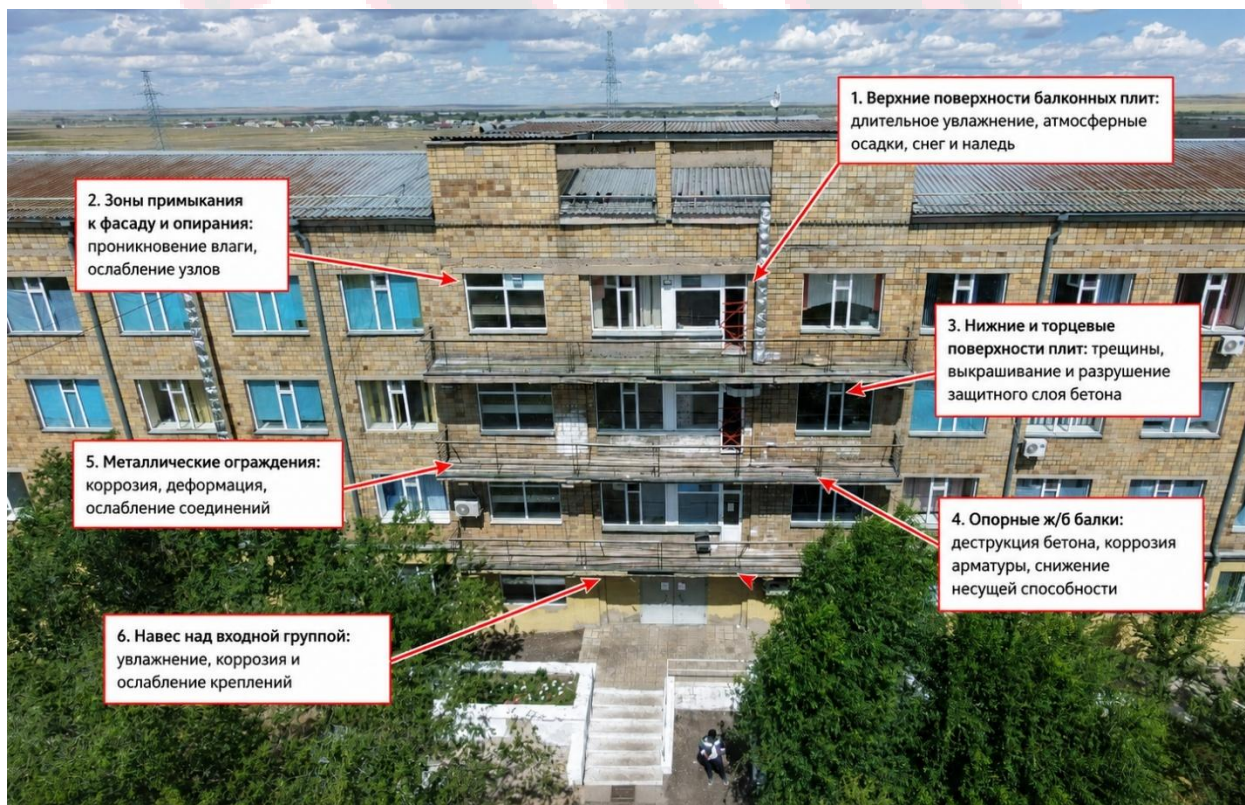
Фото 6. Участки и факторы, повлиявшие на снижение несущей способности.

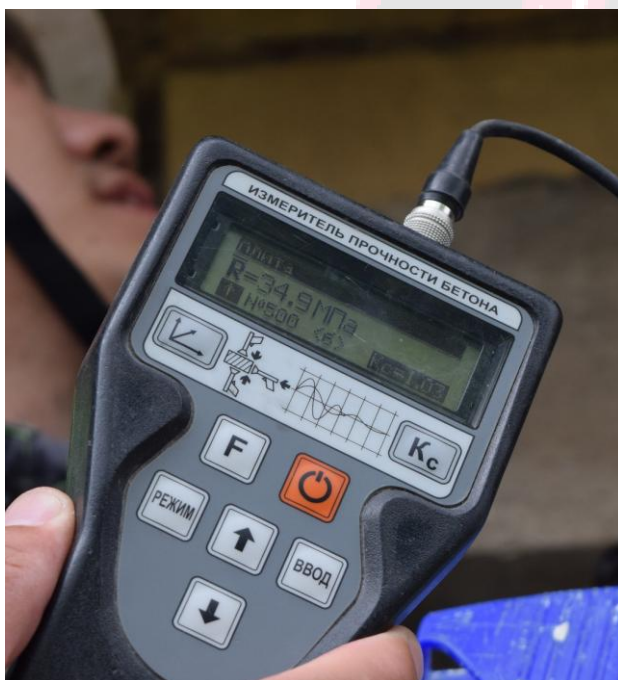
По результатам инструментальных измерений установлена существенная неоднородность прочностных характеристик бетона в зависимости от фактического состояния обследованного участка. На относительно сохранных участках, не имеющих выраженной деструкции, значительного крошения и разрушения поверхностного слоя, измеренная прочность бетона находилась в пределах 34,9–36,0 МПа. Фотофиксация представлена на фото 7-8.

Фото 7. Показатель прочности бетона.

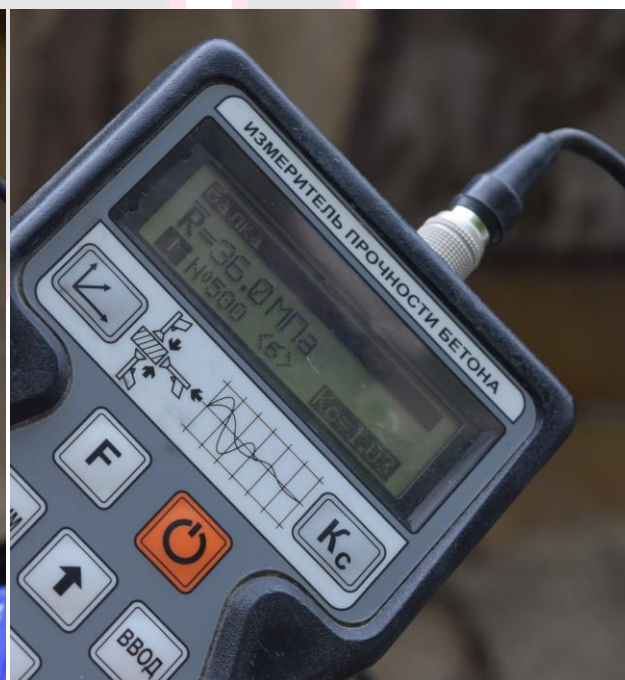
Фото 8. Показатель прочности бетона.

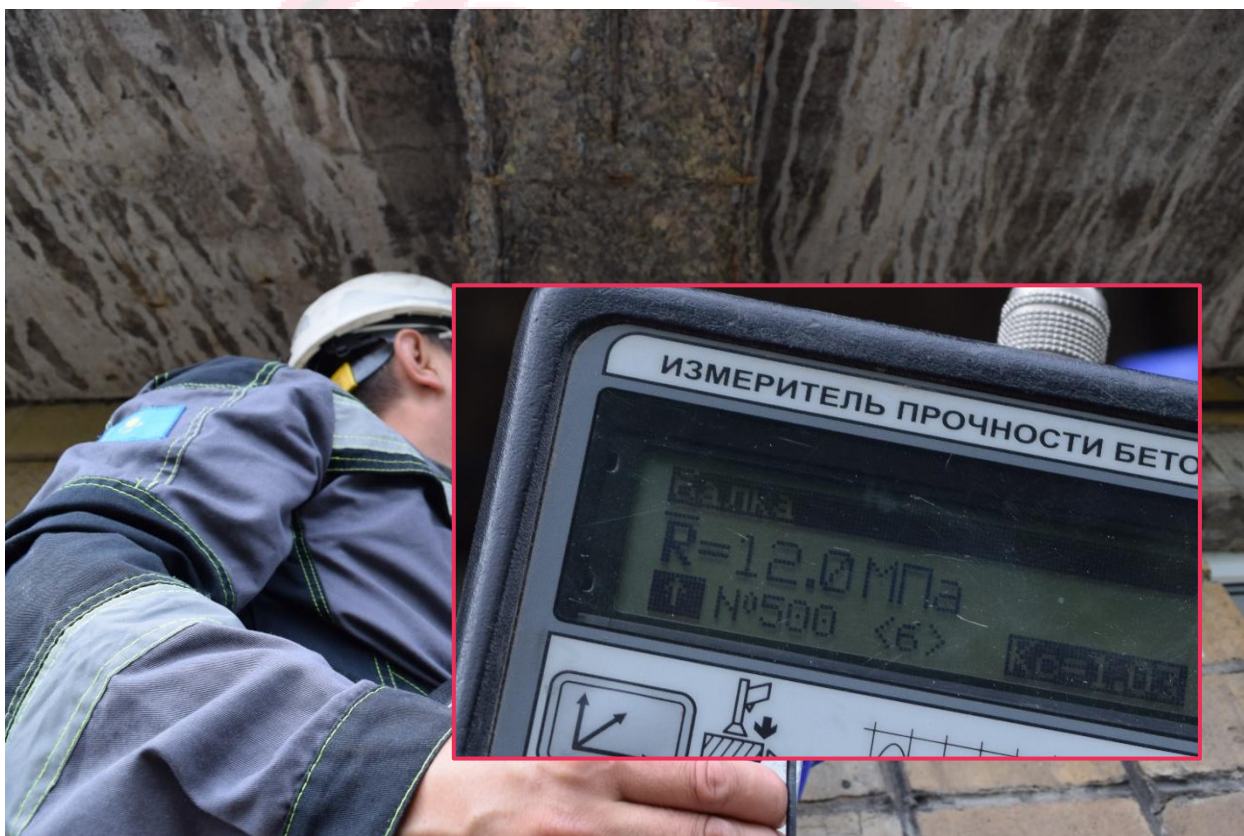
На сильно поврежденных участках, характеризующихся деструкцией, крошением, разрушением защитного слоя, развитием трещин и длительным увлажнением, полученные значения прочности бетона по результатам косвенного неразрушающего контроля не превышали 12 МПа. Указанные результаты характеризуют состояние бетона непосредственно в местах измерений и свидетельствуют о существенном ослаблении поверхностных и приповерхностных слоев бетона. Фотофиксация представлена на фото 9.

Значительный разброс полученных результатов свидетельствует о выраженной неоднородности фактического состояния бетона и наличии локальных зон существенного снижения его прочностных характеристик. Высокие значения, полученные на относительно сохранных участках, характеризуют только бетон непосредственно в местах выполнения соответствующих измерений и не могут быть распространены на поврежденные зоны и конструктивные элементы в целом.

Фото 9. Показатель прочности бетона.

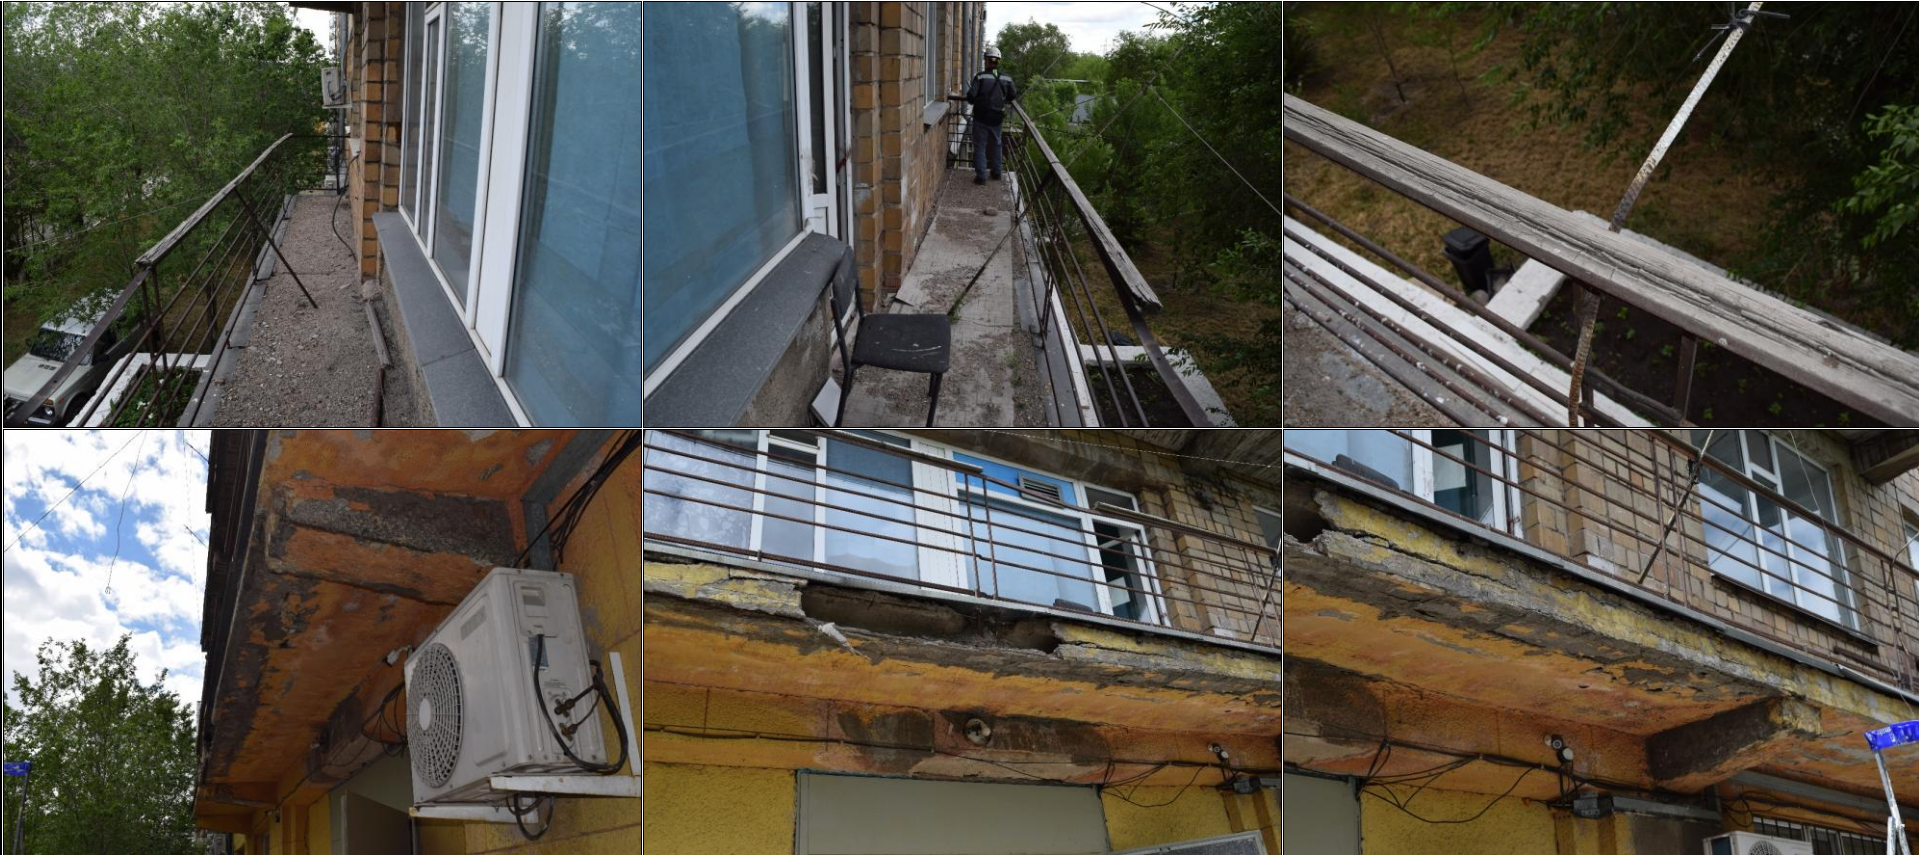
| № п/п | | Фотоиллюстрация | |
|---|---|---|--|
| Описание: | | На фотоматериалах представлены конструкций балконных плит и опорных балок. На момент проведения визуального обследования, был установлен значительный и недопустимый износ конструкций, деструкция бетона плит и балок, защитные свойства и сцепление бетона с арматурой утрачены по причине периодического воздействия влаги из атмосферных осадков, на продольной зоне наблюдаются растянутые и глубокие трещины. Арматурный каркас плит и балок на основной площади выключена из работы. На верхней поверхности плит наблюдаются частицы крошения основного материала конструкций. Также, зафиксированы недопустимые повреждения ограждения, обусловлено наличием коробления, рассыхания и значительного коррозионного повреждения металла. | |
| Категория технического состояния: | | Категория IV (предаварийное состояние) табл. Ж.2 по СП РК 1.04-101-2012. | |

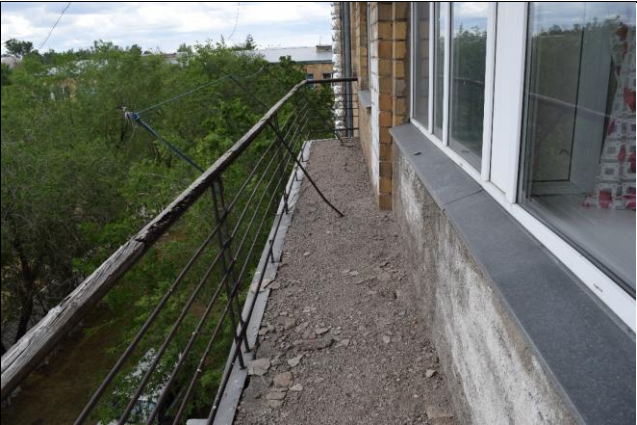
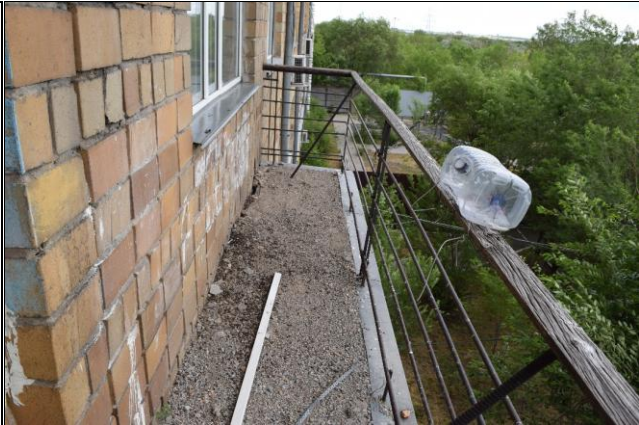
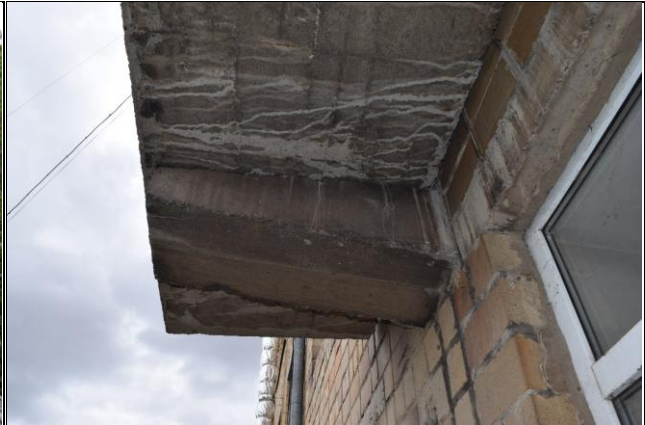
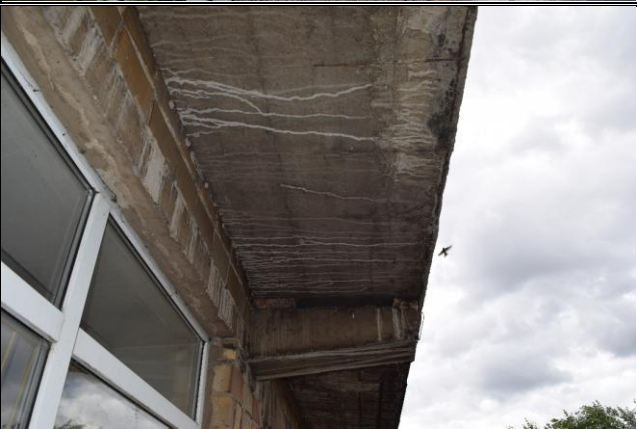
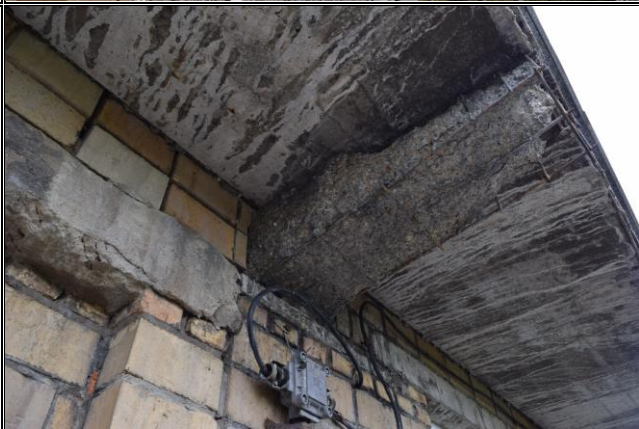
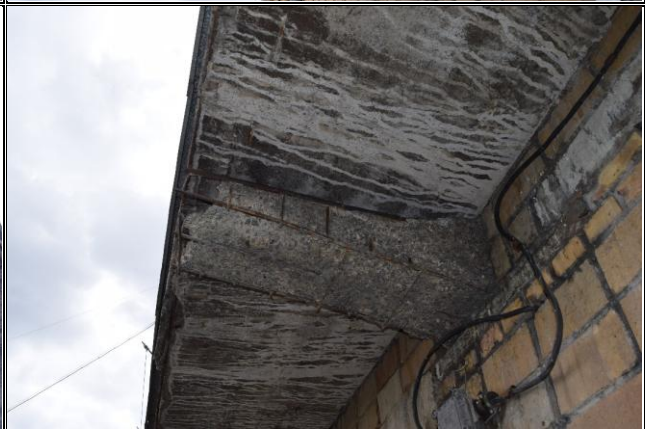
| № п/п | Фотоиллюстрация | | |
|---|---|---|---|
| | Описание: | На фотоматериалах представлены конструкций балконных плит и опорных балок. На момент проведения визуального обследования, был установлен значительный и недопустимый износ конструкций, деструкция бетона плит и балок, защитные свойства и сцепление бетона с арматурой утрачены по причине периодического воздействия влаги из атмосферных осадков, на продольной зоне наблюдаются растянутые и глубокие трещины. Арматурный каркас плит и балок на основной площади исключена из работы. На верхней поверхности плит наблюдаются частицы крошения основного материала конструкций. Также, зафиксированы недопустимые повреждения ограждения, обусловлено наличием коробления, рассыхания и значительного коррозионного повреждения металла. | |
| | Категория технического состояния: | Категория IV (предаварийное состояние) табл. Ж.2 по СП РК 1.04-101-2012. | |

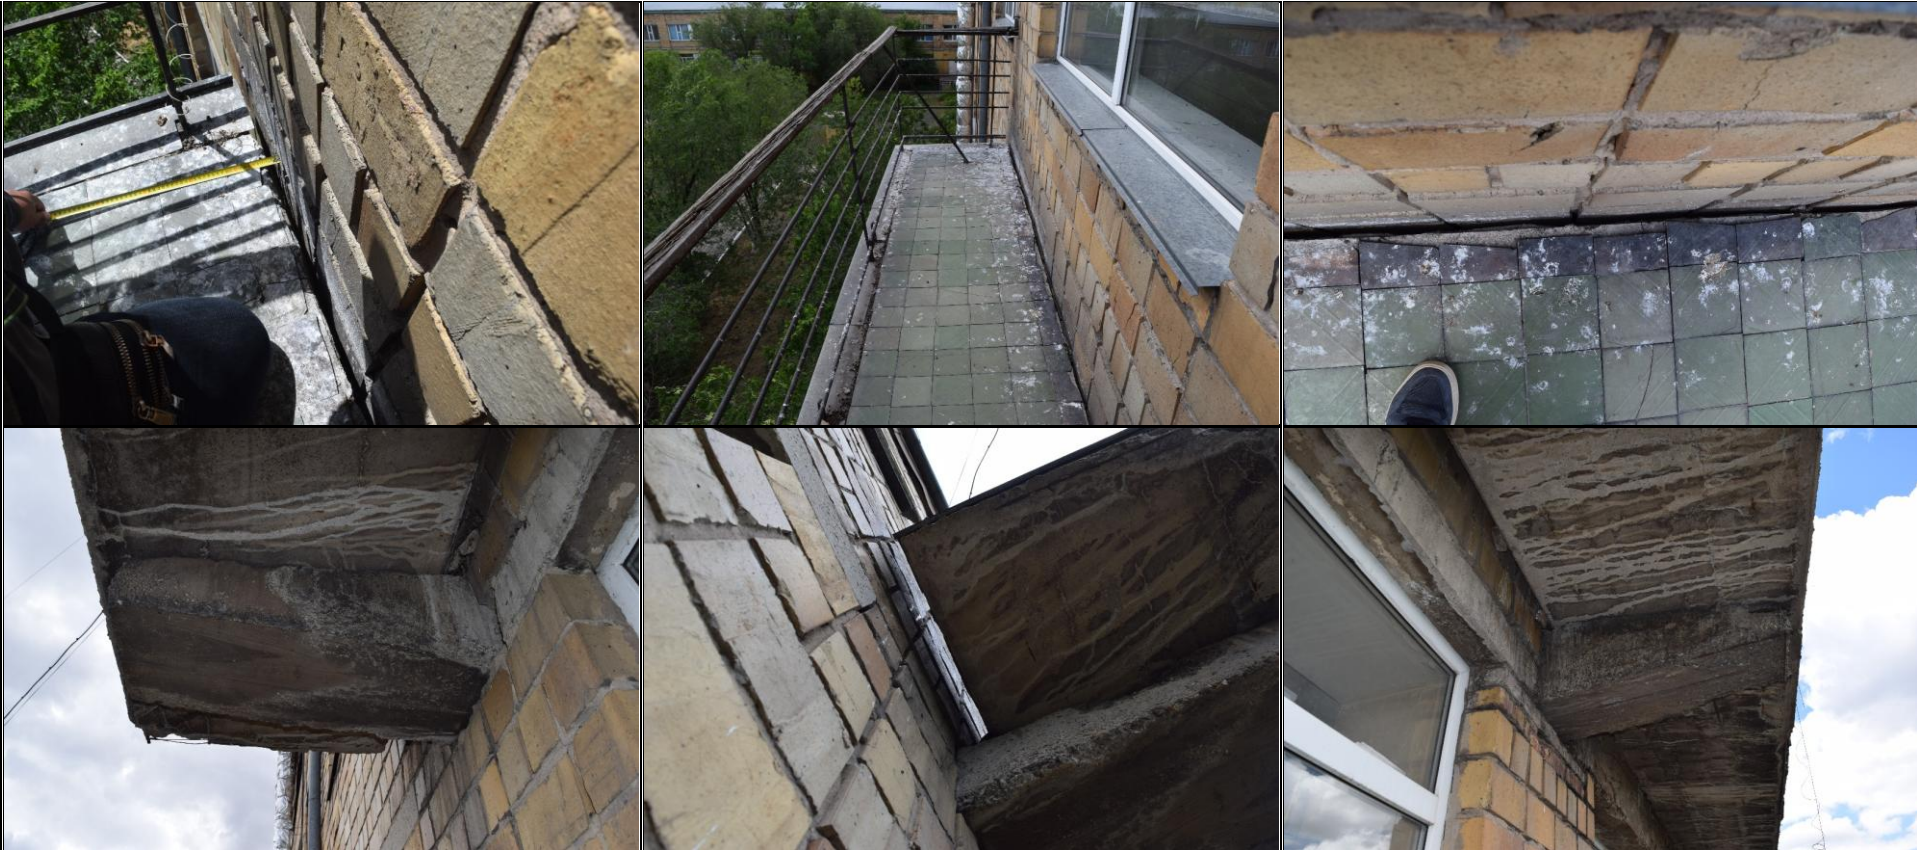
| № п/п | | Фотоиллюстрация | |
|---|---|---|--|
| Описание: | | На фотоматериалах представлены конструкций балконных плит и опорных балок. На момент проведения визуального обследования, был установлен значительный и недопустимый износ конструкций, деструкция бетона плит и балок, защитные свойства и сцепление бетона с арматурой утрачены по причине периодического воздействия влаги из атмосферных осадков, на продольной зоне наблюдаются растянутые и глубокие трещины. Арматурный каркас плит и балок на основной площади выключена из работы. На верхней поверхности плит наблюдаются частицы крошения основного материала конструкций. Также, зафиксированы недопустимые повреждения ограждения, обусловлено наличием коробления, рассыхания и значительного коррозионного повреждения металла. | |
| Категория технического состояния: | | Категория IV (предаварийное состояние) табл. Ж.2 по СП РК 1.04-101-2012. | |
