## **ЗАКЛЮЧЕНИЕ**

**технического обследования, оценка технического состояния  
строительных конструкций здания школы (Жолымбетская  
общеобразовательная школа №1) расположенная по адресу:  
Акмолинская область, Шортандинский район,  
п. Жолымбет ул. Ауэзова 1.**

**г. Астана 2024 год**

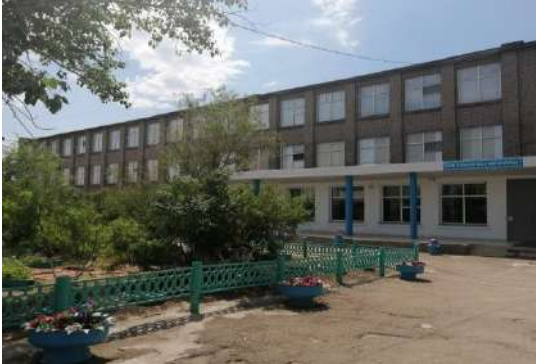
| №пп | Фотофиксация | Описание |
|---|---|---|
| 1 | | Главный фасад |

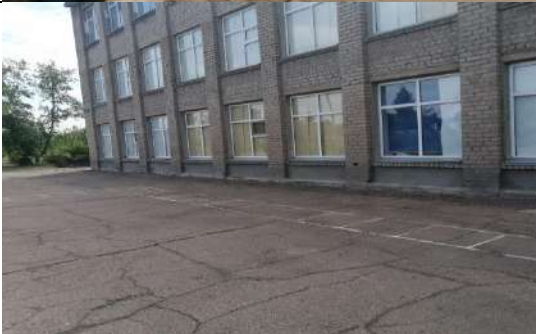
| №пп | Фотофиксация | Описание |
|---|---|---|
| 2 | | Окна и цоколь |

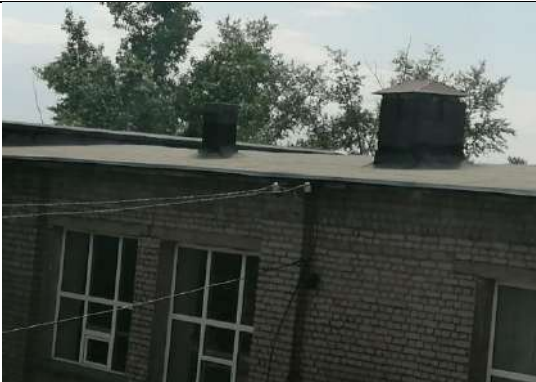
**5.1.4 КРОВЛЯ** – плоская, рулонная. Утеплитель фиброплита , разуклонка кровли выполнена керамического гравия. Карнизы из ж\б плит , в торцах кровли выполнен парапет кирпичной кладкой . В процессе обследования выявлено, что ремонт крыши производился в 2013 году, на момент осмотра кровля в хорошем состоянии .

| 6 | | Кровля школы |

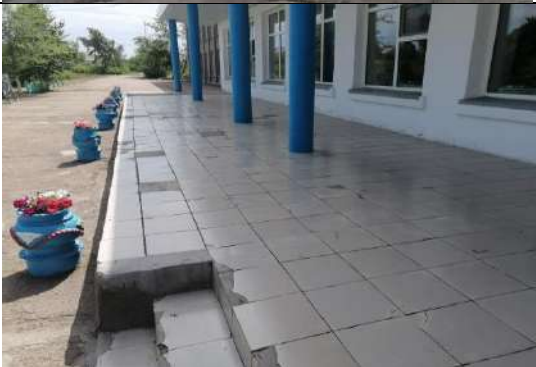
**5.1.8 КРЫЛЬЦО ГЛАВНОГО ВХОДА** —бетонное монолитное, ступени керамическая плитка. При обследовании выявлено, что плитка местами отсутствует, имеет сколы и трещины

| 7 | | Крыльцо главного фхода |

**Выводы и рекомендации :** требуется замена облицовки крыльца главного входа

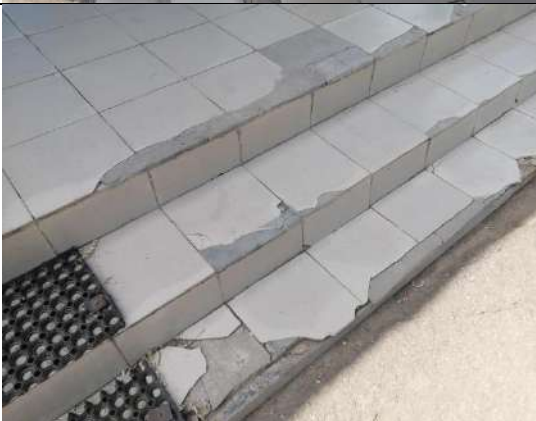
| 8 | | Ступени главного входа |

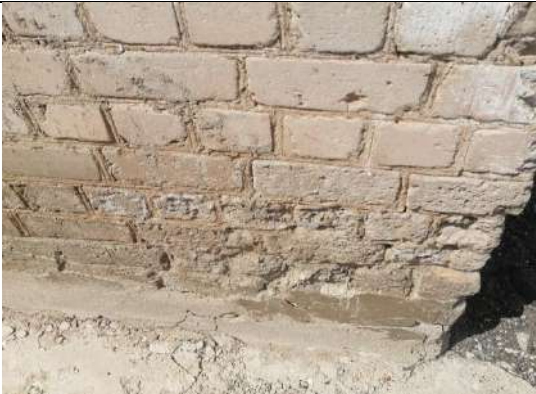
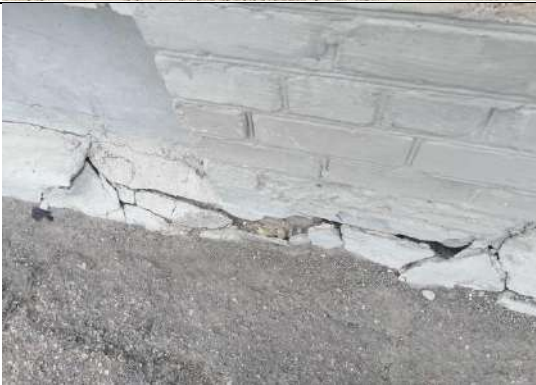
При обследовании выявлено, что отмостка здания разрушена , отделка цоколя частично разрушена имеются трещины износ более 50%

**Заключение:** По совокупности характеристик фундаменты **оцениваются по второй категории (работоспособная конструкция)** , необходимо выполнить отмостку вокруг всего здания и ремонт отделки цоколя.

| 10 | | Цоколь здания |

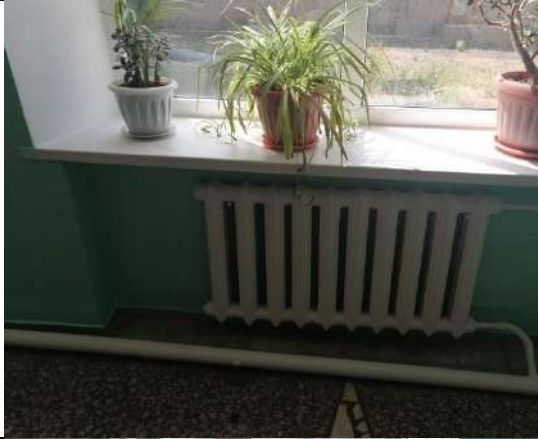
**5.1.13 ОТОПЛЕНИЕ**- от чугунных радиаторов М-90, разводка системы отопления выполнена металлическими трубами диаметром 60 мм, на момент обследования система отопления полностью пришла в негодность имеются следы ремонтных работ, потеки, краны шаровые отсутствуют, трубы имеют порывы (установлены хомуты на трубах) не выполняют свою

функцию приборы отопления марки МС-90 из-за плохого, истекшего срока эксплуатации.

| 15 | | Батареи системы отопления |

**Выводы и рекомендации** : система старая не пригодны трубы и системе отопления требуется капитальный ремонт с выполнением рабочего проекта

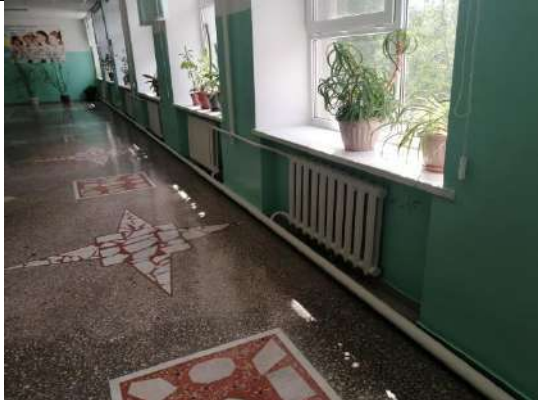
| 16 | | Система отопления |

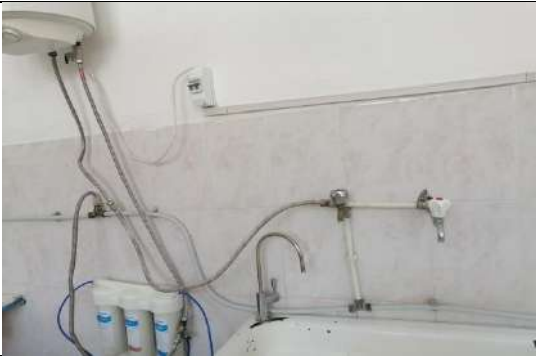
Водоснабжение и канализация пищеблока имеет значительные повреждения, умывальники отсутствуют

Сети водопровода и канализации столовой и пищеблока в неудовлетворительном состоянии, морально и физически изношены, имеют дефекты. По совокупности характеристик система водоснабжения и канализации и сантехнические приборы относятся к третьей категории (предаврийное состояние конструкция) необходима полностью замена труб и санитарных приборов с разработкой рабочей документации

| 20 | | Водоснабжение пищеблока |

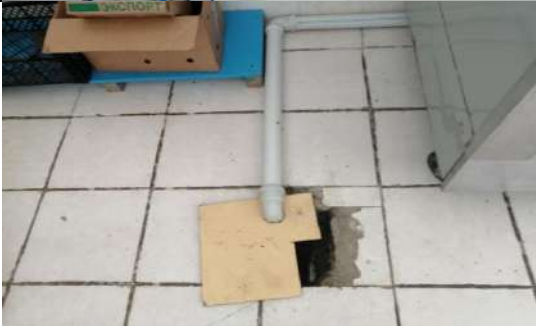
| 21 | | Канализация пищеблока |

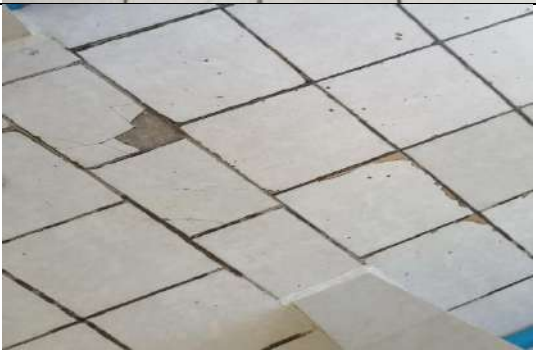
При обследовании выявлено , что бетонные полы в коридоре и актовом зале (бетонные с мраморной крошкой) в хорошем состоянии.Полы в спортзале (деревянные реечные) были заменены в 2013году. Полы в столовой и подиума в актовом зале (керамическая плитка) , плитка местами отстала, имеются сколы и глубокие трещины между плитками .Полы в кабинетах (линолеум по цементно-песчаной стяжке) покрытие имеет механические повреждения трещины и разрушение верхнего слоя полов , имеет механические повреждения износ более 50%.

| 22 | | Плитка половая в пищеблока |

**Выводы и рекомендации :** По совокупности характеристик керамические и деревянные полы относятся ко третьей категории (ограниченно работоспособная конструкция) необходим капитальный ремонт пола с заменой керамической плитки ,замена линолеума.

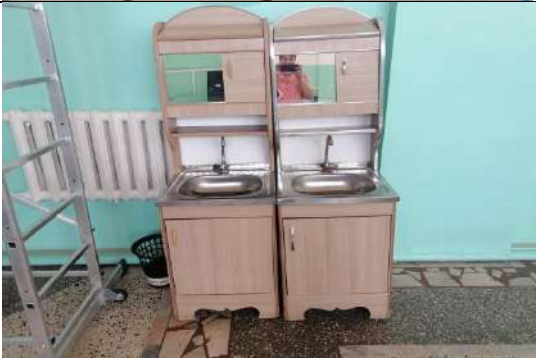
| 23 | | Умывальники в столовой |

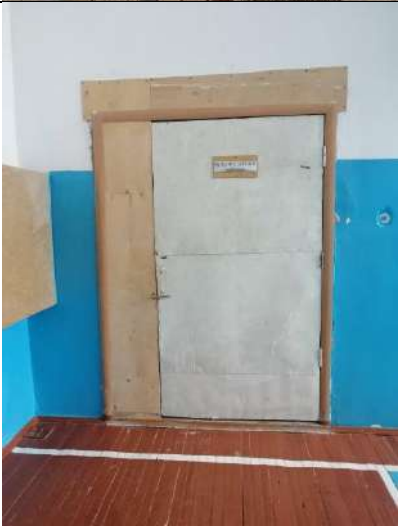
**5.1.7 ДВЕРНЫЕ ПРОЕМЫ**—часть дверных блоков была заменена при ремонте в 2013 году, но уже часть дверей плотно не закрываются и имеют механические повреждения. Дверные блоки подсобных помещений не менялись и имеют признаки значительного износа и повреждения, имеются многочисленные трещины, расшатывание полотен, переплетов. полотна перекошены, разрушение в узлах сопряжения. Физический износ 60-65 %

| 24 | | Двери запасного выхода |

**Выводы и рекомендации :** По совокупности характеристик двери относятся к третьей категории (ограниченно работоспособная конструкция) необходимо провести дефектов дверных блоков и провести частичную замену

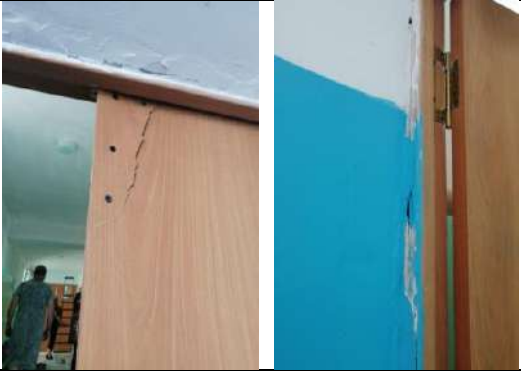
| 25 | | Дефекты дверей |

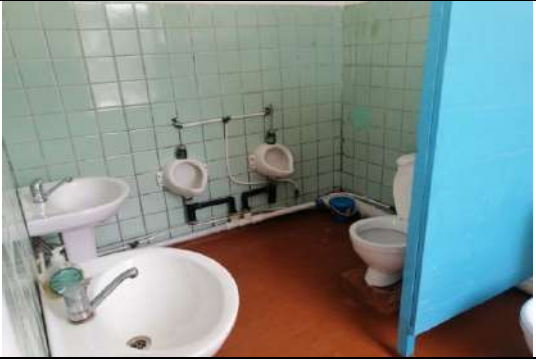
**5.1.9 ВНУТРЕННЯЯ ОТДЕЛКА** — внутри здание оштукатуренно цементным раствором, в санузлах стены облицованы плиткой, в холлах, коридорах, на лестничной клетке, в кабинетах стены окрашены масляной и водоэмульсионной краской. При обследовании выявлено — имеются механические повреждения стен санузлах плитка местами отвалилась, имеются сколы углов

| 29 | | Санузел |

**Выводы и рекомендации :** \_Необходим капитальный внутренней ремонт отделки с выполнением рабочего проекта

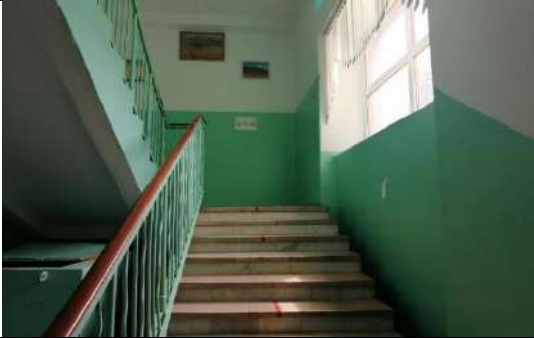
**5.1.10 ЛЕСТНИЧНАЯ КЛЕТКА** — лестничные марши сборные ж\б бетонные. Ограждение металлическое, поручни металлические окрашенные. При обследовании выявлено — разрушение верхнего слоя бетона ступеней и выбоины в ступенях. Металлические поручни имеют механические повреждения. Стены и потолков окрашиваны масляной и водоэмульсионной краской, которая отслоилась.

| 30 | | Лестничная клетка |

**Выводы и рекомендации :** \_Необходим капитальный внутренний ремонт лестничной клетки.

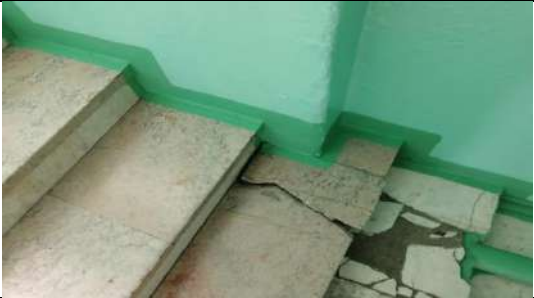
| 31 | | Ступени |

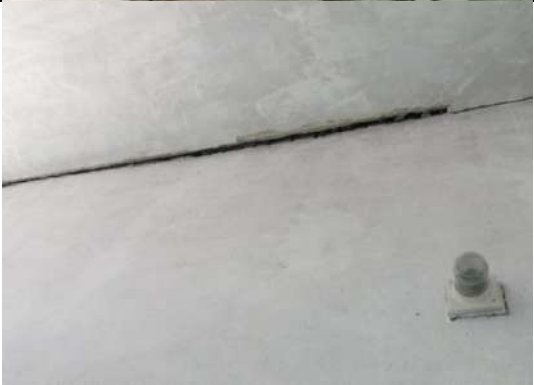
| 32 | | Потолок лестничной клетки |

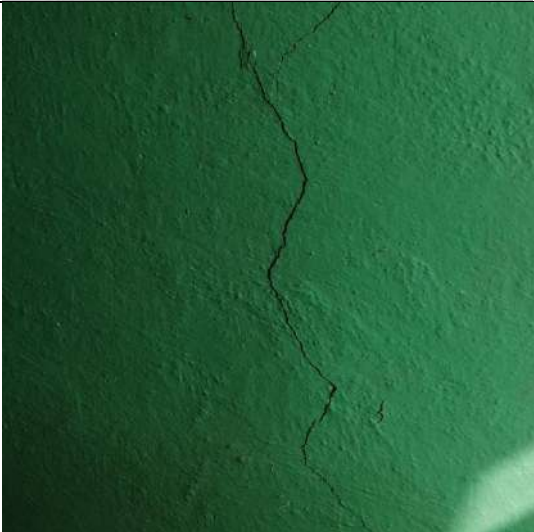
| 33 | | Стены лестничной клетки |

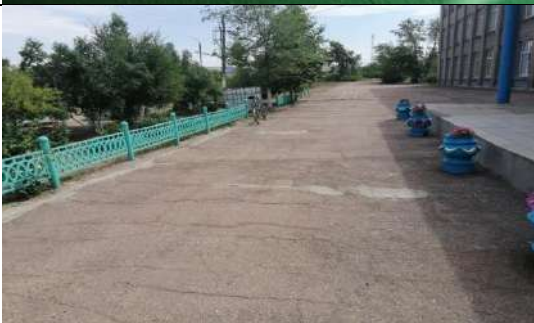
**5.1.18 ТРОТУАРЫ И ПРОЕЗДЫ** – на момент обследования асфальтовое покрытие тротуаров и проездов разрушено , бетонные бордюры полностью разрушены, щебеночное основание смешанно с грунтом .Состояние тротуаров и проездов не удовлетворительное.

| 34 | | Асфальтовое покрытие |

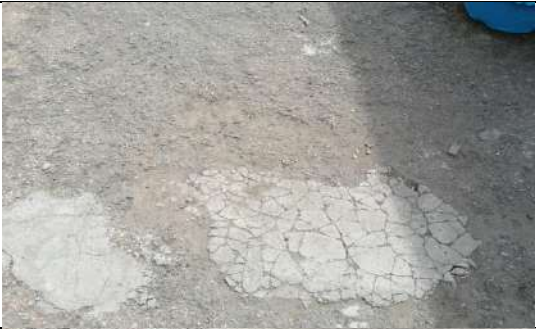
| 35 | | Разрушение асфальтового покрытия |

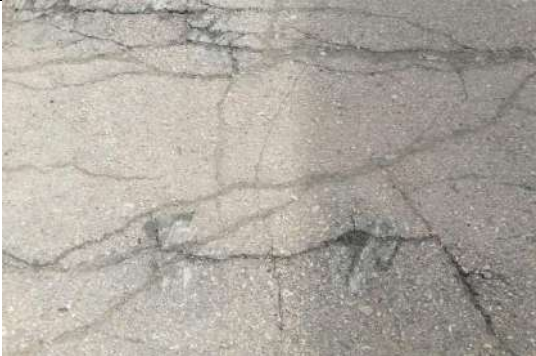
| 36 | | Разрушение асфальтового покрытия |

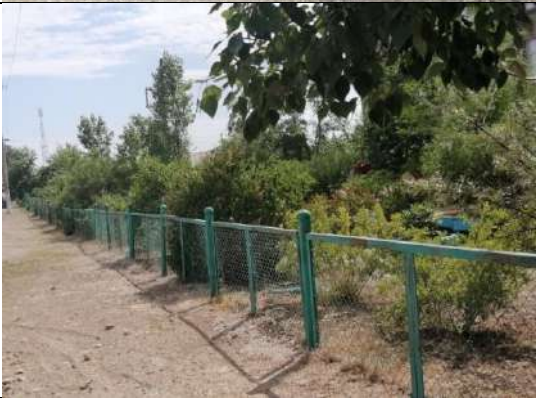
**5.1.16 ОГРАЖДЕНИЕ ТЕРРИТОРИИ** - выполнено в 1988 году из металлических планшетоов по бетонным столбикам , на момент обследования бетон столбиков разрушен и оголена арматура , каркас планшетоов искривлен , заполнение планшетоов (сетчатое) на 80% отсутствует состояние ограждения **неудовлетворительное**.

| 37 | | Ограждение территории |

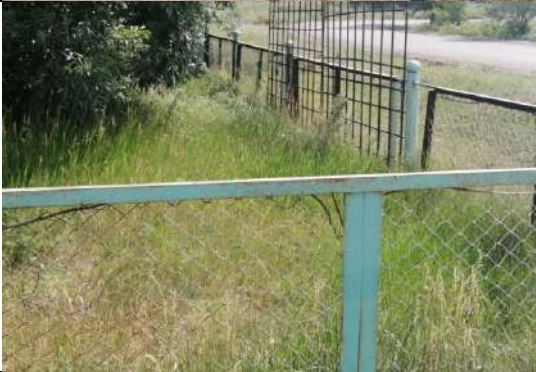
| 38 | | Заборы |

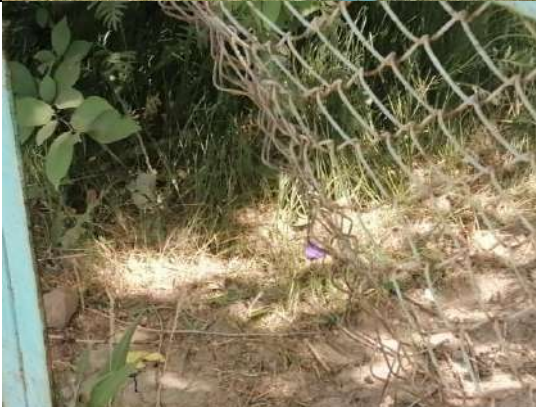
| 39 | | Дефекты ограждения |

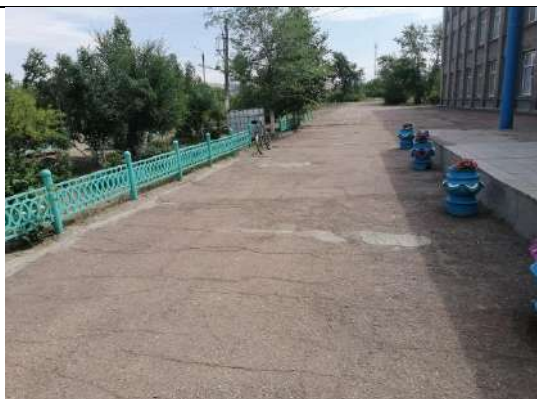
40

Ограждение и асфальтовая площадка  
внутреннего двора
