ТЕХНИЧЕСКОЕ ЗАКЛЮЧЕНИЕ
по результатам технического обследования объекта
«Многоквартирный жилой дом»,
расположенного по адресу: г. Алматы, Туркесибский район, ул. Кассина д. 146/1.

Шифр № ТО-343/2

Заказчик: ТОО «Предприятие капитального строительства акимата города Алматы»

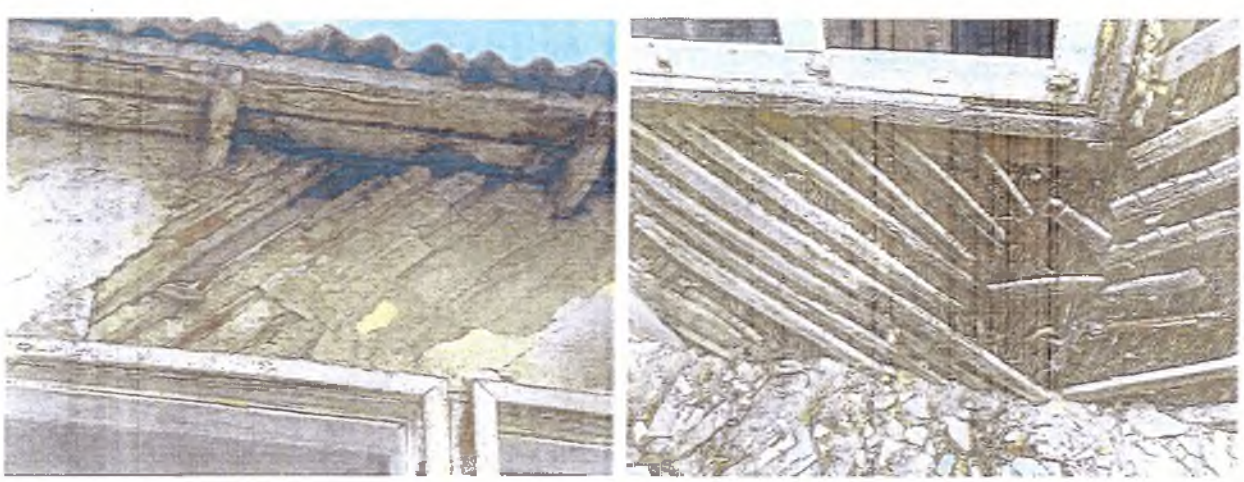
Рисунок 10. Дефекты несущих стен

В результате общего и детального инструментального обследования конструкций стен выявлены критические повреждения в виде разрушений, местами отсутствия отдельных блоков, выветривания швов и сплошных вертикальных сквозных трещин в несущих стенах (Рисунок 10).

Техническое состояние ограждающих конструкций – неудовлетворительное. Категория оценки технического состояния ограждающих конструкций – **Категория 3 (аварийное состояние конструкции)**.

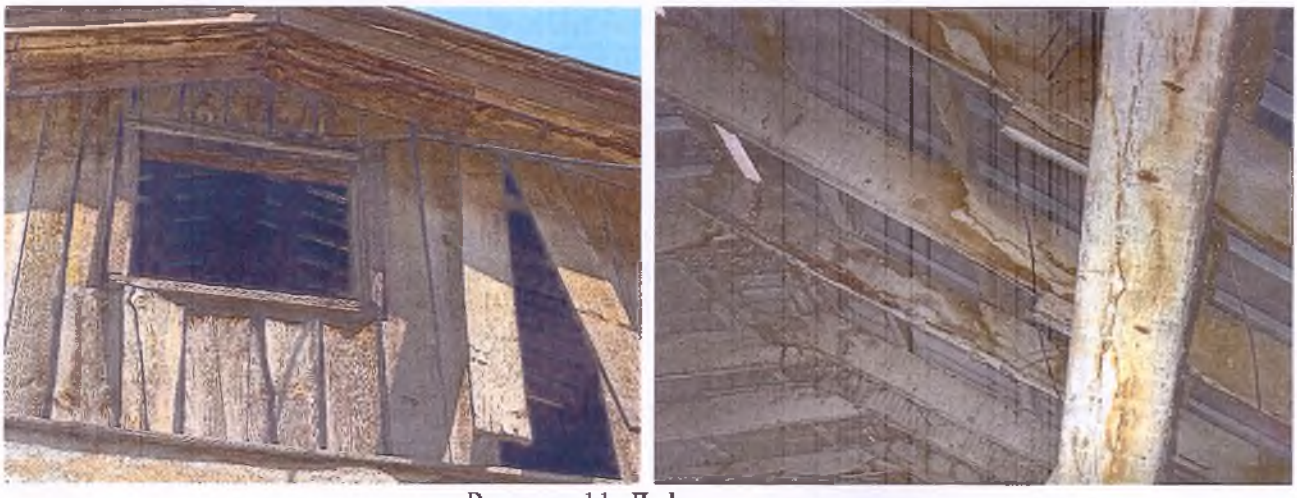
Рисунок 11. Дефекты кровли

В результате общего и детального инструментального обследования конструкций кровли выявлены разрушения покрытия, проломы в самой кровли (Рисунок 11).

Техническое состояние кровли здания оценивается как – **неудовлетворительное**.
