## **ЗАКЛЮЧЕНИЕ**

**технического обследования, оценка технического состояния  
строительных конструкций здания школы (Жолымбетская  
общеобразовательная школа №1) расположенная по адресу:  
Акмолинская область, Шортандинский район,  
п. Жолымбет ул. Ауэзова 1.**

**г. Астана 2024 год**

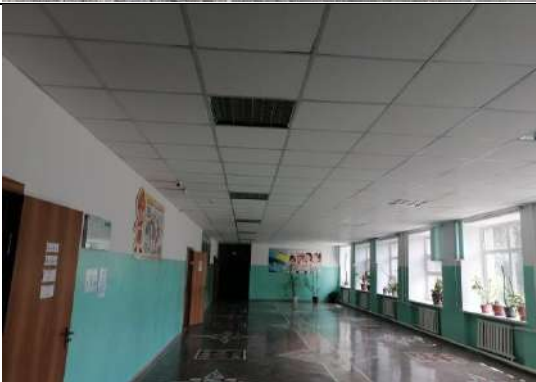
| 12 | | Коридор первого этажа |

При обследовании выявлено , что бетонные полы в коридоре и актовом зале (бетонные с мраморной крошкой) в хорошем состоянии.Полы в спортзале (деревянные реечные) были заменены в 2013году. Полы в столовой и подиума в актовом зале (керамическая плитка) , плитка местами отстала, имеются сколы и глубокие трещины между плитками .Полы в кабинетах (линолеум по цементно-песчаной стяжке) покрытие имеет механические повреждения трещины и разрушение верхнего слоя полов , имеет механические повреждения износ более 50%.

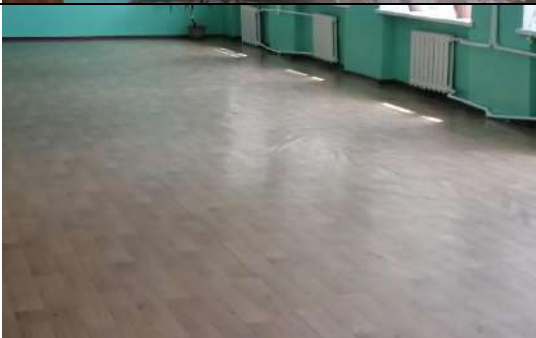
| 13 | | Коридор второго этажа |

На 2-3 этажах-полы линолеум по цементно-песчаной стяжке в коридоре и по деревянным полам в классах , частично деревянные полы окрашенные при обследовании выявлены сверхнормативные прогибы дощатых полов , линолеум имеет механические повреждения износ более 50%.

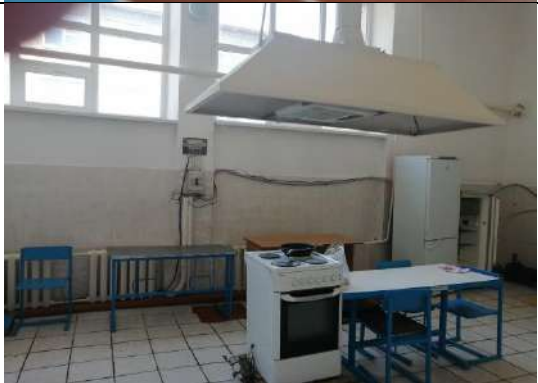
| 19 | | Пищеблок |

Водоснабжение и канализация пищеблока имеет значительные повреждения, умывальники отсутствуют
